**MPOUM 57**  
**UPL1 2023000014**

**Modificació Puntual de POUM 2003**  
**Carrer del Roser, 20-24**

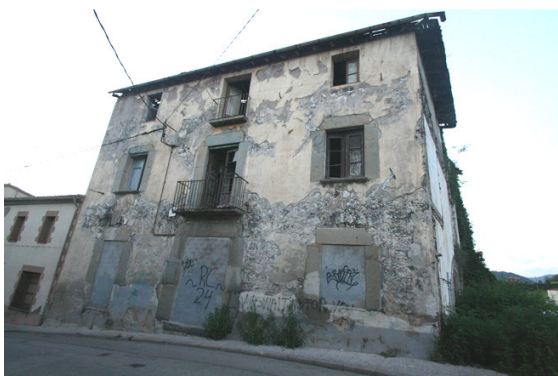
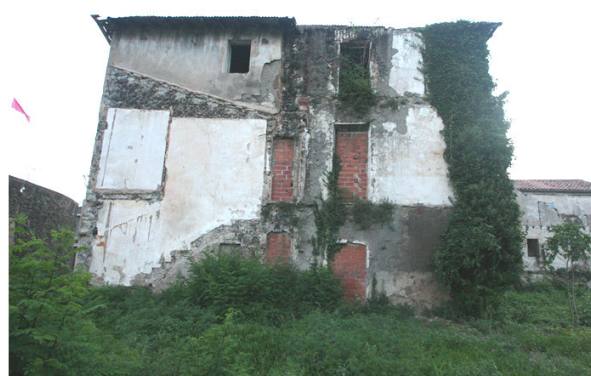
Detall fotografies edifici fitxa 44. (Veure informe enderroc edifici del carrer del Roser número 22, annex 2).

Amb tot, en el projecte d'enderroc de l'edifici hi consta un aixecament planimètric complet i exacte del seu estat poc abans de l'enderroc. Es proposà la preservació d'elements petris (brancals, llindes i carreus) a les dependències municipal per una futura reutilització.

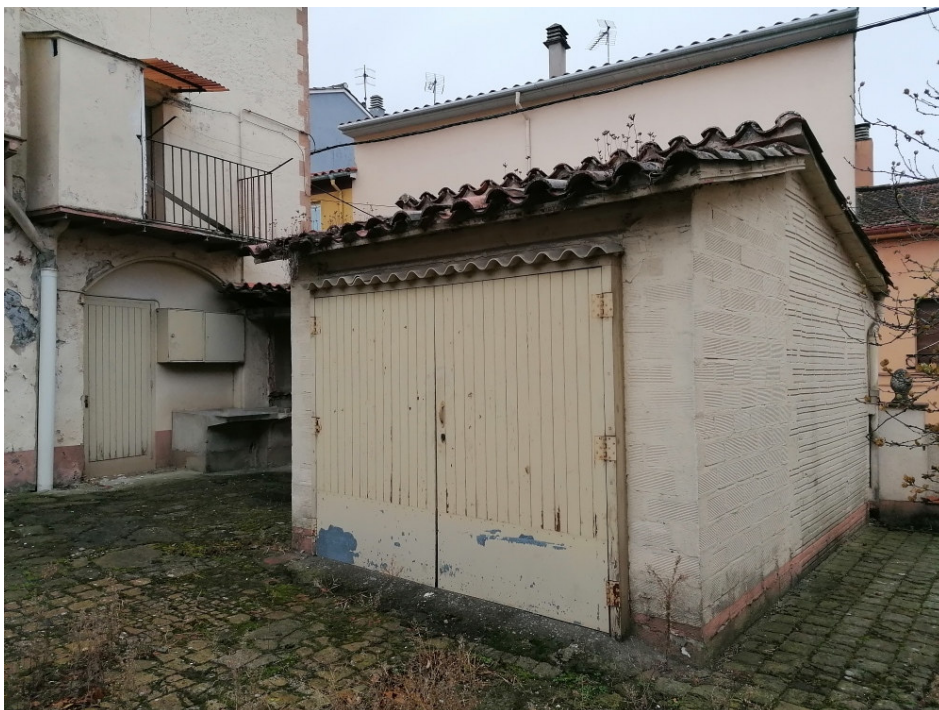
Fig. 1: Volum disconforme i porxo de fusta il·legalment implantat

- Modificació de la fitxa 53 Can Serra atesa la afectació de sistema d'espais lliures excloent els volums secundaris (en part disconformes i de construcció molt precària), tot mantenint la protecció de les façanes del volum principal "Can Serra". (Veure reportatge fotogràfic en Annex I).

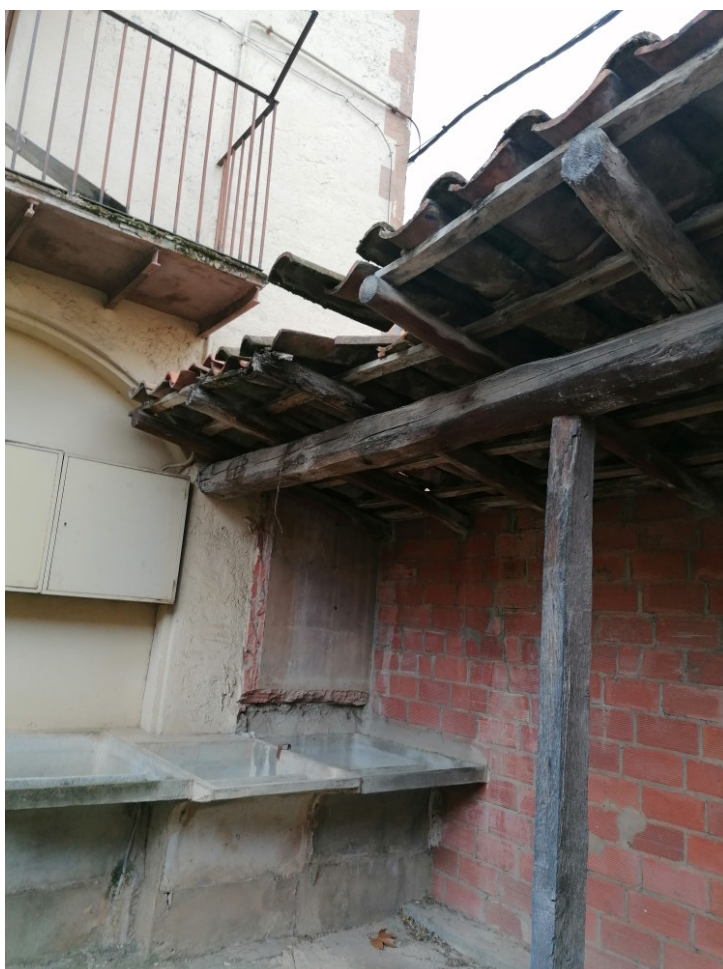
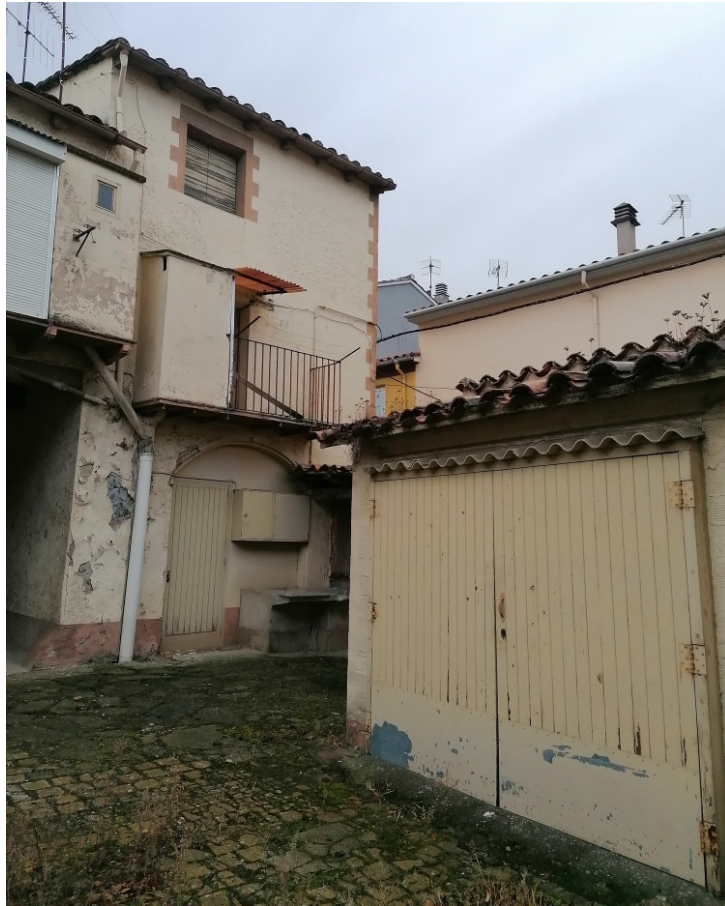
Fig. 2: Esquerre i a baix: volum secundari catalogat i disconforme en plantes pis

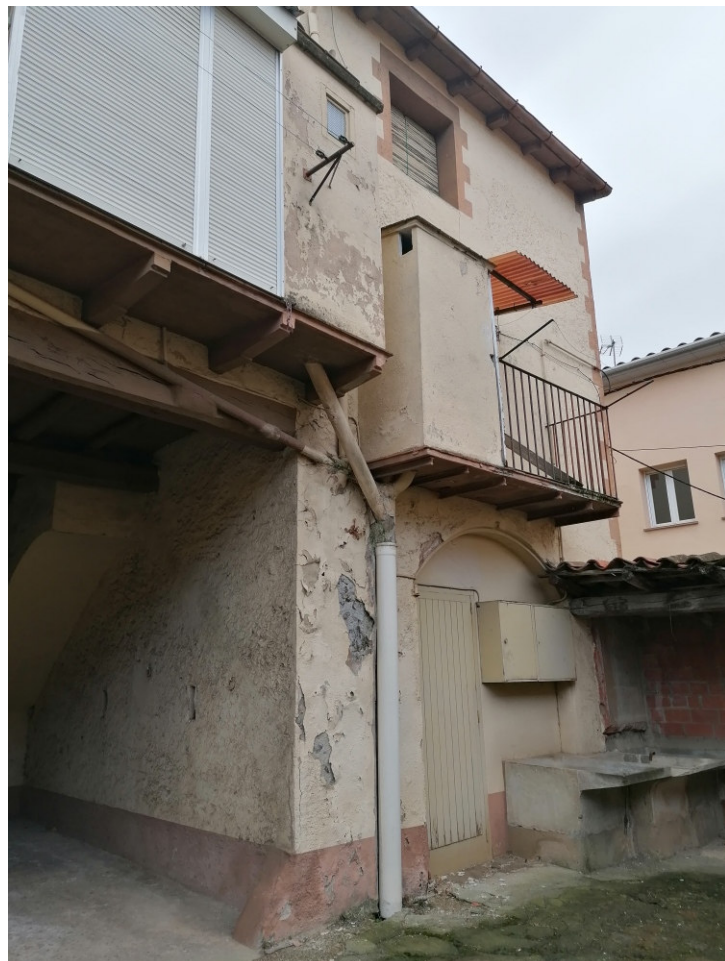
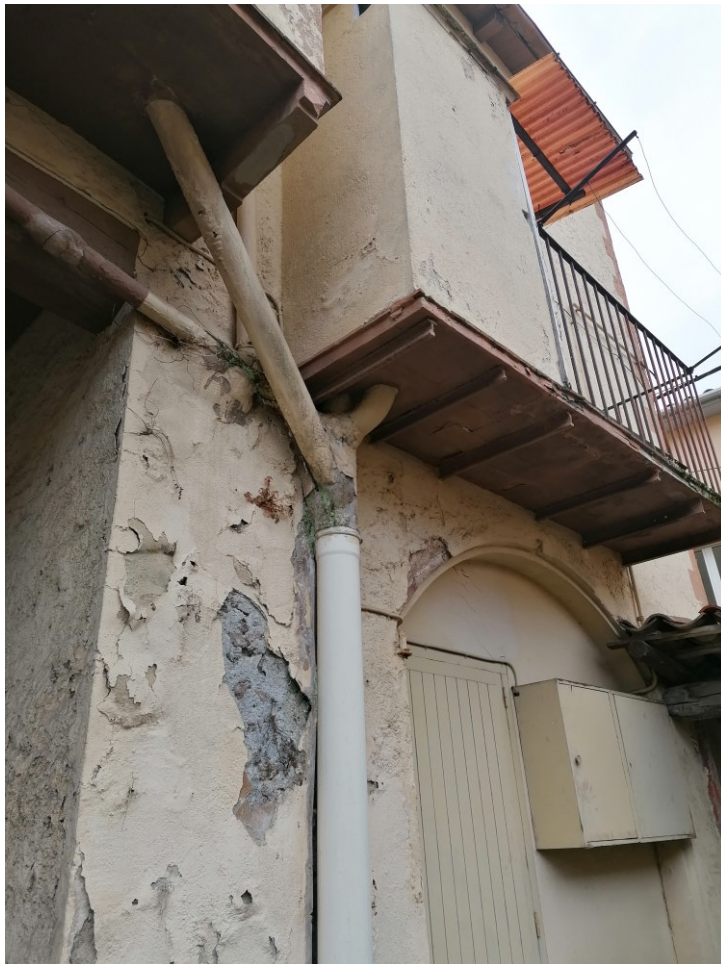
Fig. 3: volum secundari catalogat i disconforme en plantes pis

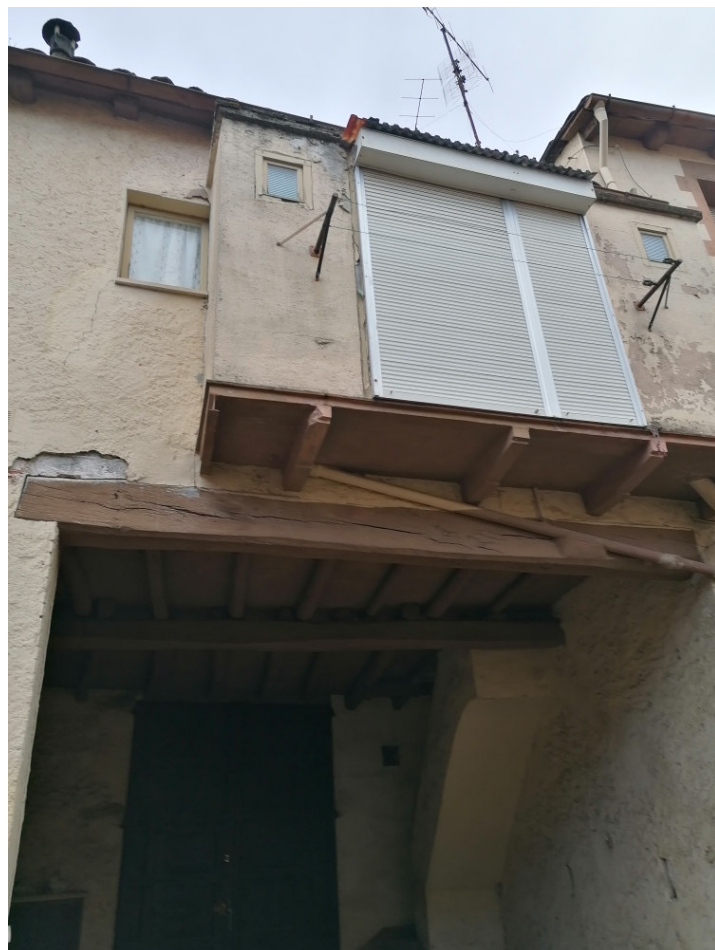
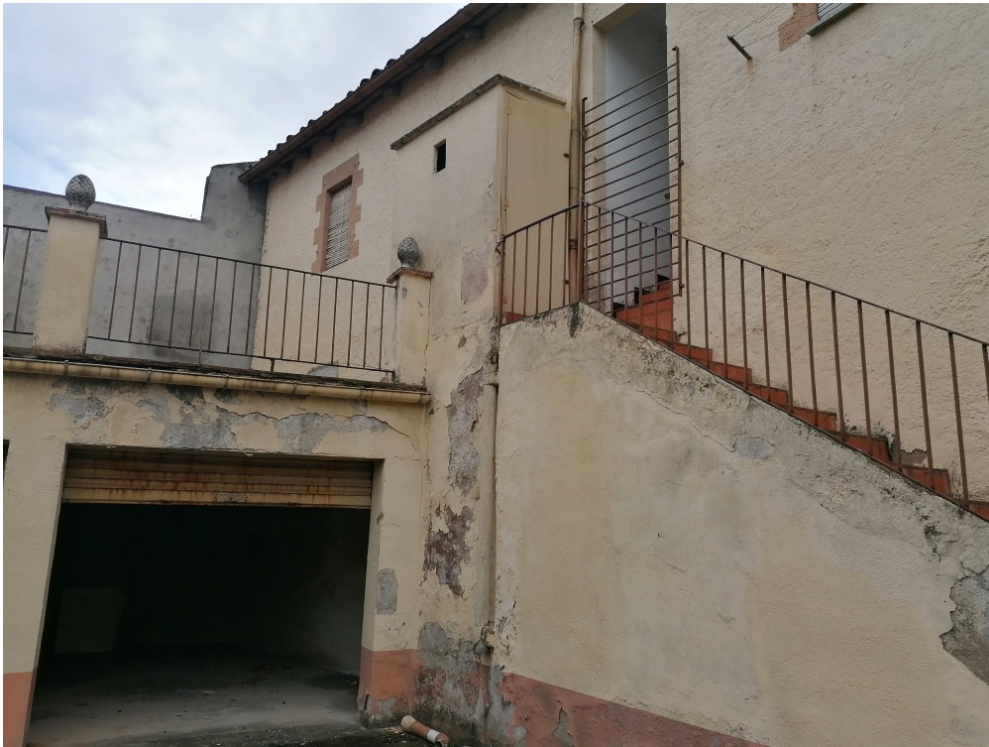
Fig. 4: volums secundaris catalogats (dreta disconforme en planta pis)

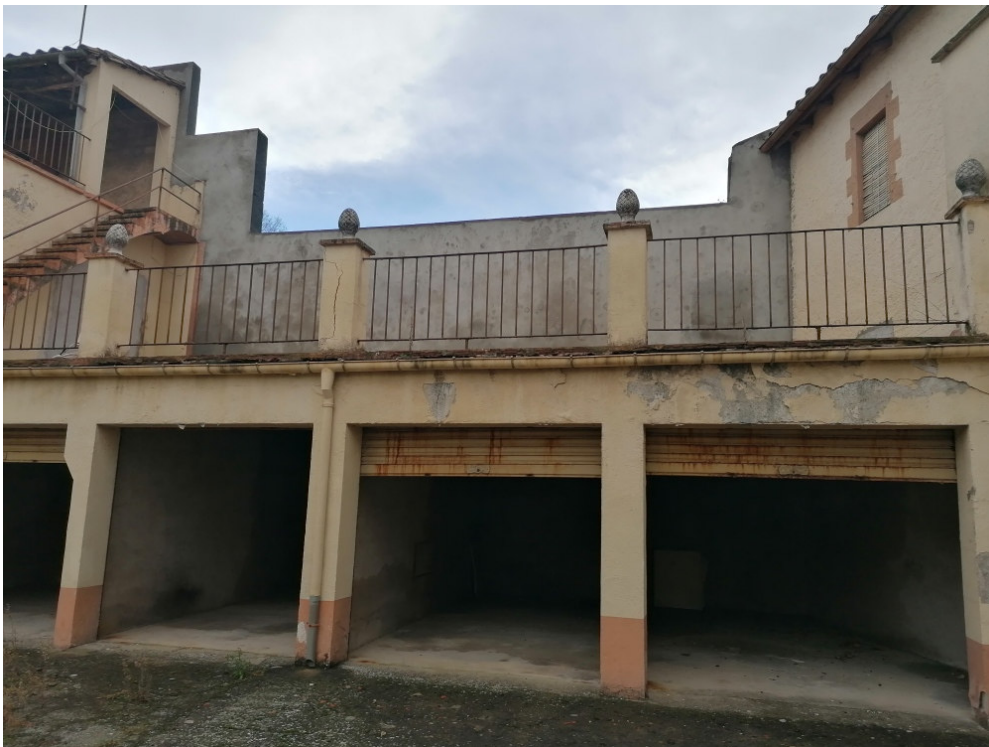
Fig. 5: volums secundaris catalogats - garatges

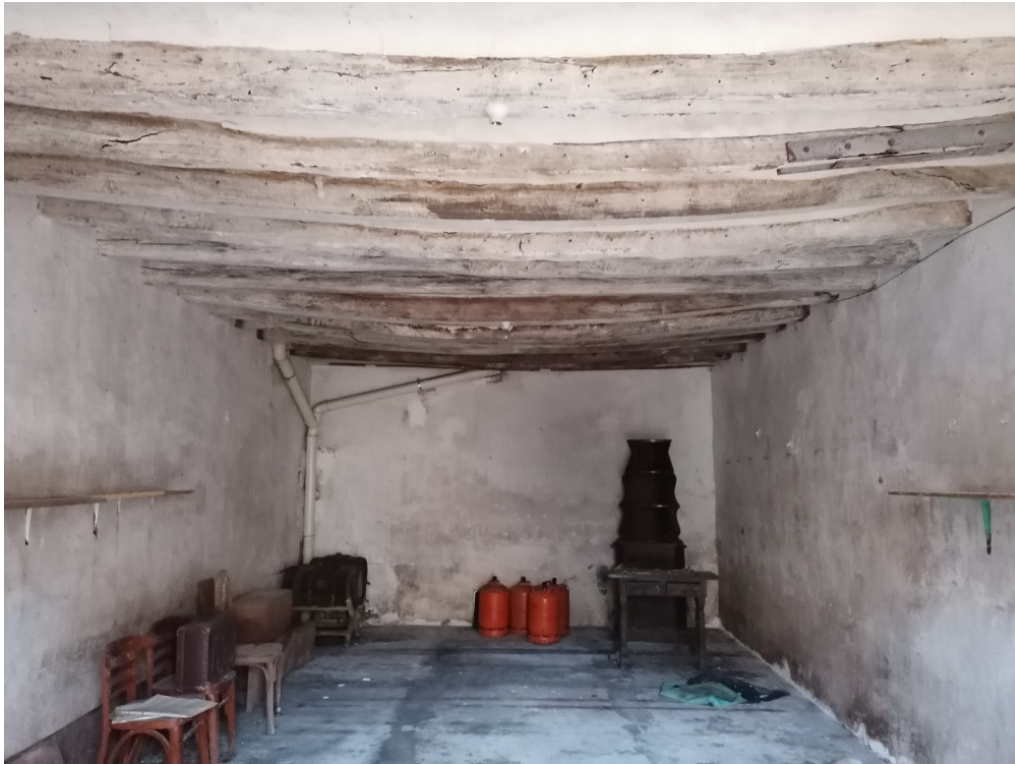
Fig. 6: interior i exterior: volums secundaris catalogats - garatges

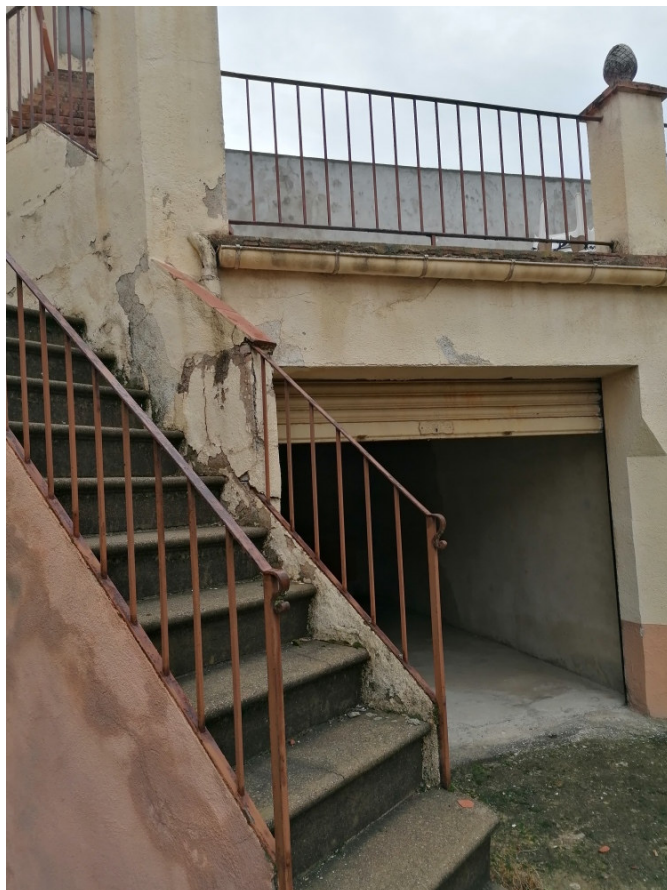
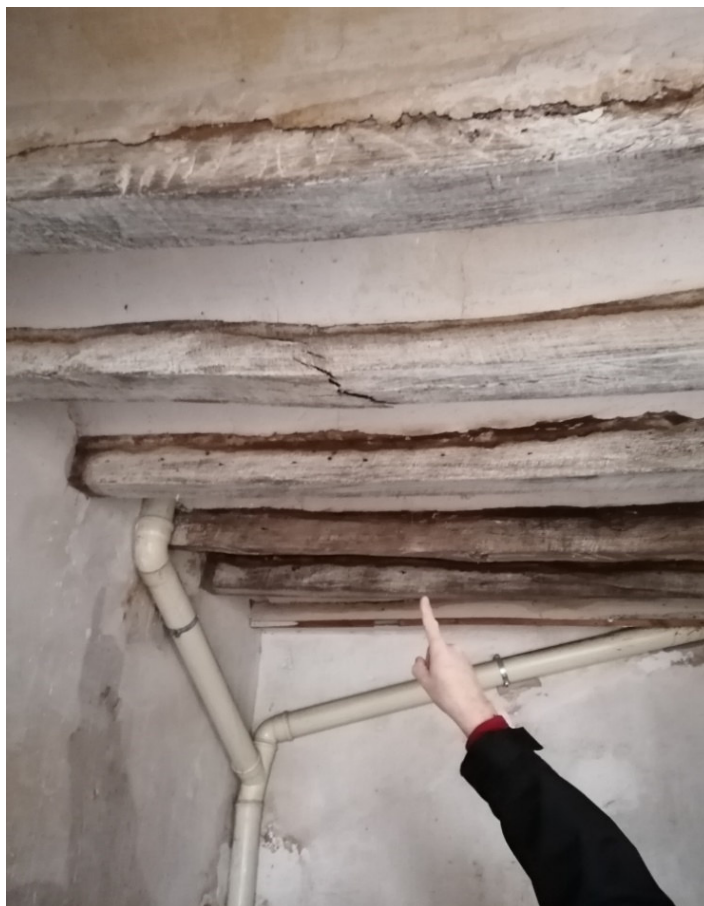
Fig. 7: detall interior i exterior : volums secundaris catalogat-garatges

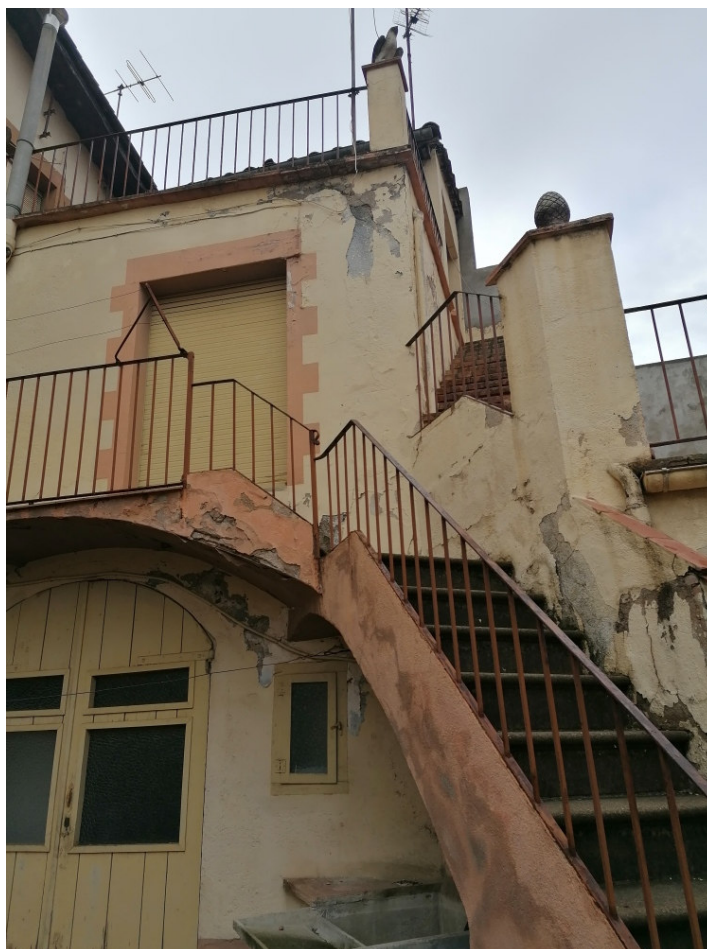
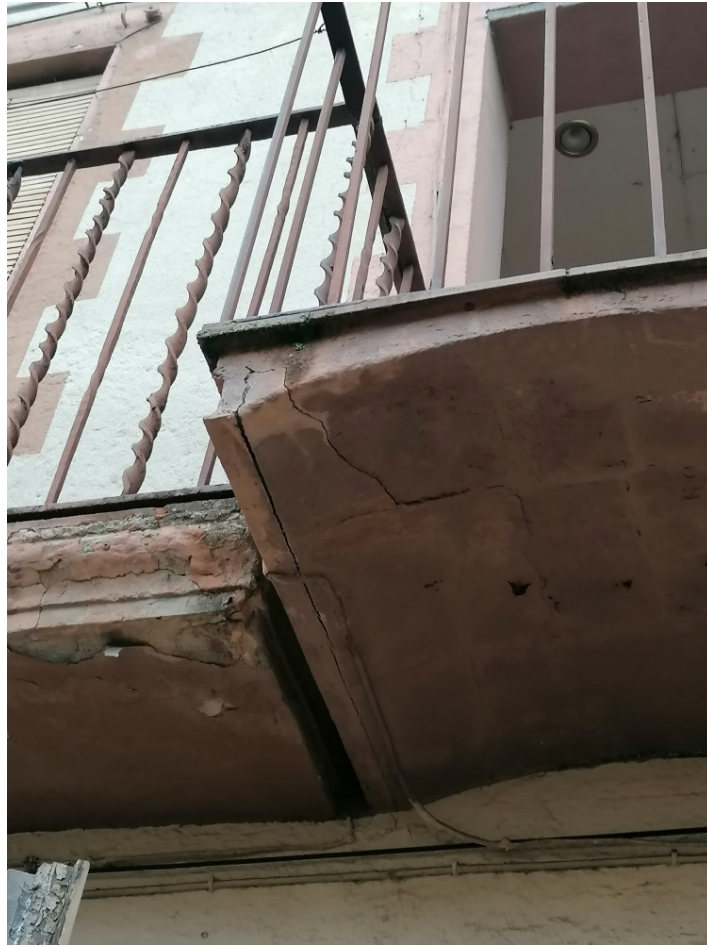
Fig. 8 i 9: detall exterior i interior: volum secundari catalogat al costat dels garatges

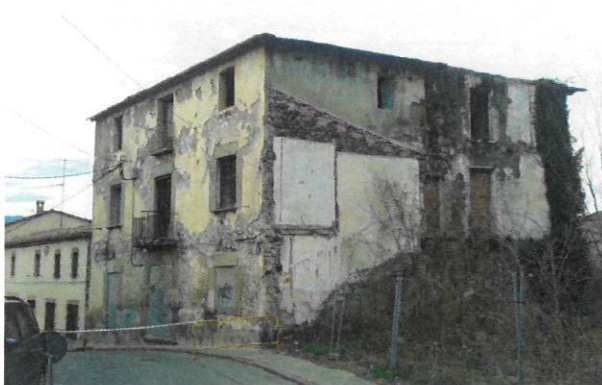
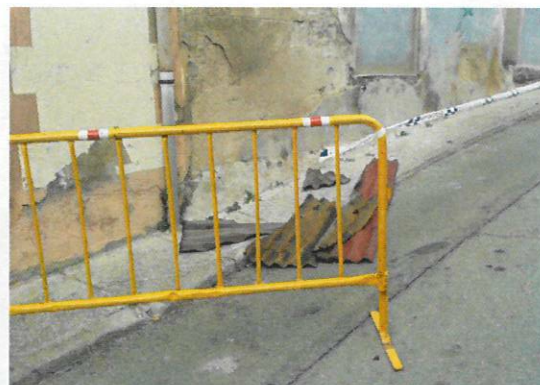
LA COBERTA (despreniments) 27-01 - 2015

En concret, es constaten esfondraments a la coberta, que en un moment de intervenir en els repassos de la teulada, es va apuntalar en parts concretes per evitar el seu ensorrament total. També es constata la degradació total del seu interior amb runes acumulades pels esfondraments, esquerdes generalitzades tant a l'interior com a l'exterior, amb instal·lacions totalment obsoletes o inexistents, i en general cap condició d'habitabilitat o utilització per usos no residencials.
