VOLUM EDIFICAT A C/JOAQUIM VAYREDA n°28

TEMA : Correcció errada material en el Text refós de 25 de setembre del POUM 2003 en relació a l'error en recollir a la documentació gràfica del POUM la realitat existent d'una edificació situada al c/Joaquim Vayreda n°28.

INFORME TÈCNIC

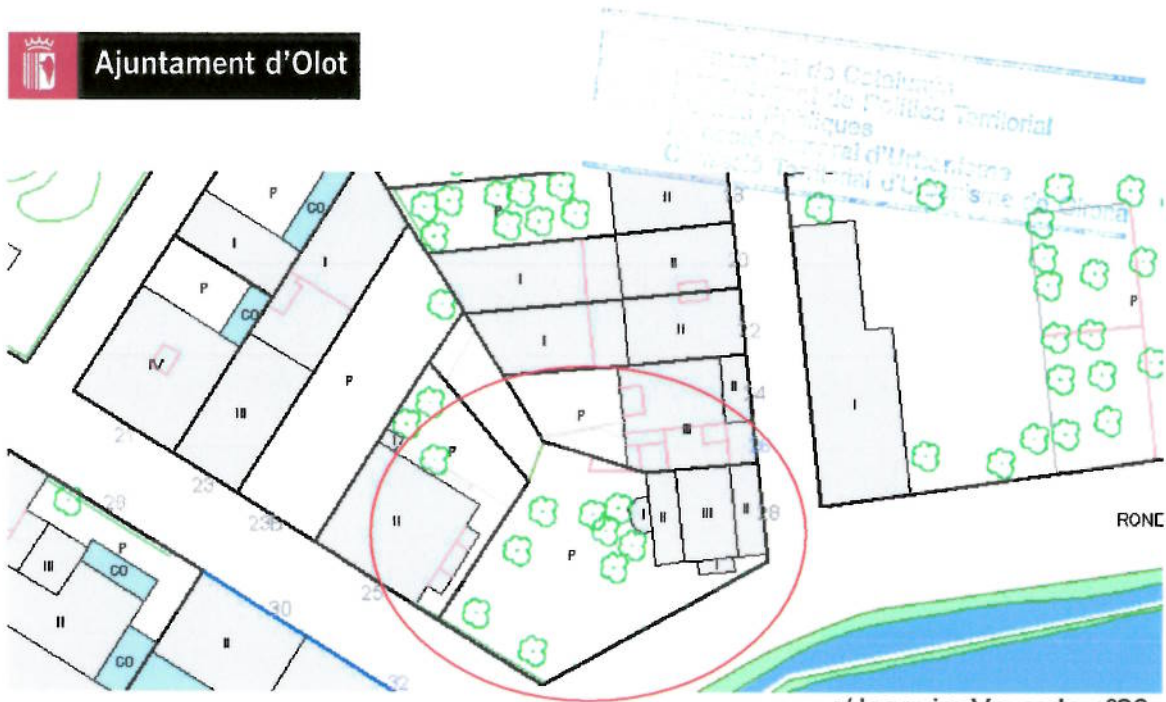
c/Joaquim Vayreda nº28

- A la descripció gràfica de la finca no apareixen reflectits 2 cossos en planta baixa que formen part de l'edificació principal i que configuren la volumetria final de l'edifici. Aquests cossos tampoc es troben recollits a la base topogràfica que configura la base de la documentació gràfica del POUM.
- En canvi, de l'observació de les prescripcions del POUM per a l'edificació, s'observa la voluntat de reconèixer el seu interès paisatgístic i com a exemple de treball i estètica modernista a Olot, i que siguin preceptives les actuacions de conservació i consolidació de l'edifici actual.

D'aquests fets, se'n pot desprendre que la contradicció existent entre la voluntat de conservar les característiques actuals de l'edificació i el fet que no es recullin els 2 cossos construïts en planta baixa a la documentació gràfica és degut a un error en la base topogràfica del POUM (on no es troben grafiats) i que s'ha vist reflectit en tota la documentació gràfica del POUM.

Conseqüentment, es recollirà la realitat existent pel que fa a la volumetria de l'edificació al c/Joaquim Vayreda nº28, i es grafiaran al POUM els 2 cossos en planta baixa que, juntament amb el cos principal, configuren l'edifici existent.
